التحليل المكاني لمظاهر التلوث البصري في الفرع البلدي قصر أحمد - بمصراتة (شعبية الرومان) أنموذجاً أ. ربيعة محمد كاظم، كلية التربية، جامعة مصراتة.

المبحث الثالث - التلوث البصري في شعبية الرومان بالفرع البلدي قصر أحمد :

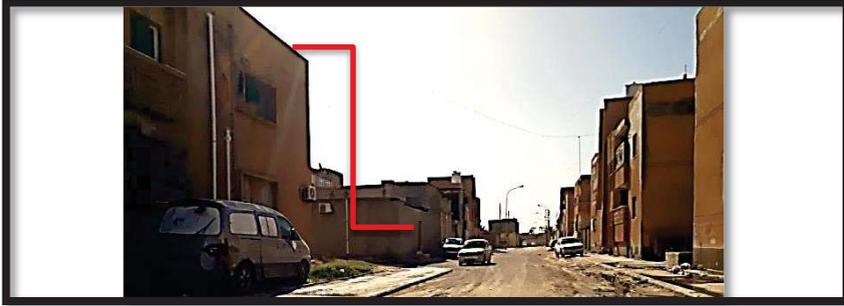
الصورة (1) : تباين في ارتفاع المباني شعبية حي الرومان

- 1 - أن ما نسبته (68%) من عينة الدراسة تكونت لديهم فكرة عن التلوث البصري بالمنطقة، في حين(32%) ليس لديهم أدنى فكرة عن ذلك.
- 2 - فيما يخص ارتفاع المباني ومدى ملائمتها , فيتضح من الجدول (1) أن (76%) ممن شملتهم الدراسة الميدانية، يؤكدون عدم تناسب وانسجام ارتفاعات المباني ويعدها مظهراً بصرياً ملوثاً، فيما أكد (22%) من السكان بتناسب وانسجام ارتفاعات المباني في منطقة الدراسة و(2%) امتنع عن الإجابة.

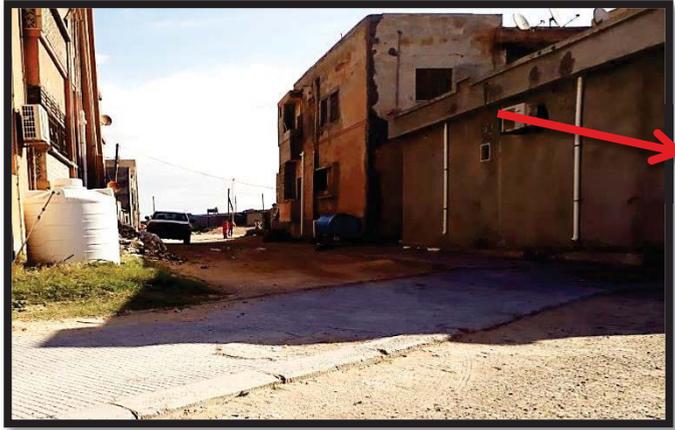
الصورة (2) : إضافة مسكن عشوائي دون تخطيط مسبق

4 - وفيما يتعلق بعدد الغرف داخل المسكن من حيث أنها مناسبة، فقد أشار (34%) من عينة الدراسة أن أعداد الغرف مناسبة داخل المسكن، بينما (66%) من العينة أكد بعدم وجود أعداد كافية من الغرف، إذ يلجأ السكان إلى القيام بالتعديلات والإضافات على مساكنهم، فينتج عن هذا توسع أفقي وعشوائي غير مخطط له مسبباً تلوثاً بصرياً ويرجع هذا إلى عجز العوائل في الحصول على مسكن خاص بهم. كما في الصورة (2) و(3).

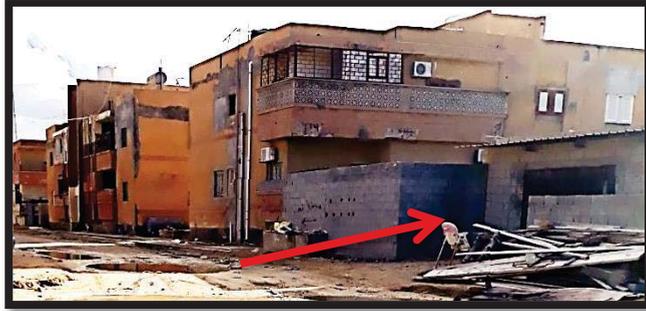
الصورة (4) : تباين منظر الإضافات غير المتجانسة وغير الموحدة

5 - أمان مساحة المنزل من الداخل إذ بلغت نسبة (36%) من عينة الدراسة تؤكد بوجود مساحة كافية ومناسبة , مقابل نسبة إجابة (64%) مما تؤكد بعدم وجود مساحة مناسبة وكافية داخل المنزل , مما لجأ بالعديد من السكان إلى التوسع بطريقة الزحف العشوائي على الأراضي الفضاء في الحي السكني وإقامة مساكن عشوائية غير مخطط لها. كما تظهر بالصورة (4).

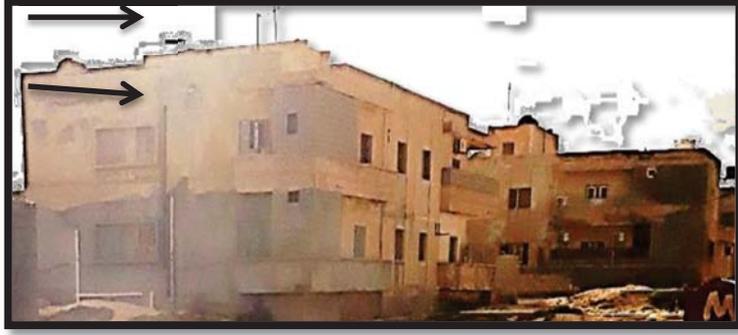
الصورة (5): إغلاق الشرفات

7 - أما عن تواجد الشرفات داخل المباني فغالباً ما وجدت تعديلات على الشرفات حيث تم استغلالها كغرف إضافية للمسكن كما تظهر بالصورة (5 و6)، من حيث إغلاقها وفتحها حسب احتياجاتهم مما أدى هذا إلى اختلاف التصميم في مظهر المساكن وبذلك تفقد تلك الشرفات مظهرها الجمالي الخارجي وحسب إجابات عينة الدراسة فقد بلغت النسبة (74%) ممن أكد بوجودها، بينما شكلت نسبة (26%) مما نفى وجودها.

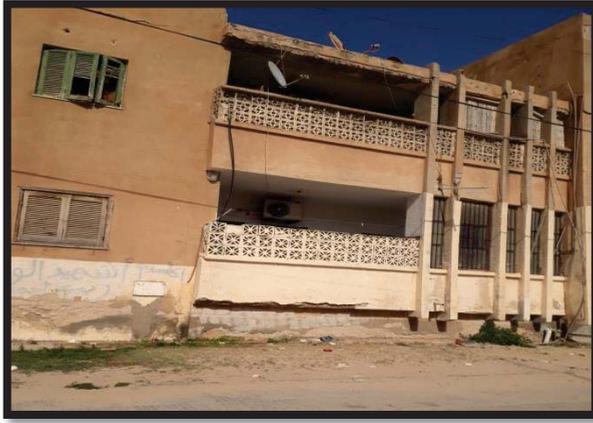
الصورة (7) : منظر المباني غير مقبول وغير مريح

9 - بالنسبة لمنظر المباني هل مقبول ومريح لعين المشاهد فقد تبين أن (20%) ممن يرون الأبنية المقابلة بشكل مريح، وفيما أكد (80%) أنهم لا يتمتعون بمنظر مريح، بسبب انغلاق الشارع وانعدام السعة البصرية ويمكن رؤية أحد حالات التلوث البصري، التي تعطي منظرًا غير مقبول وغير مريح لعين المشاهد. كما في الصورة (7)

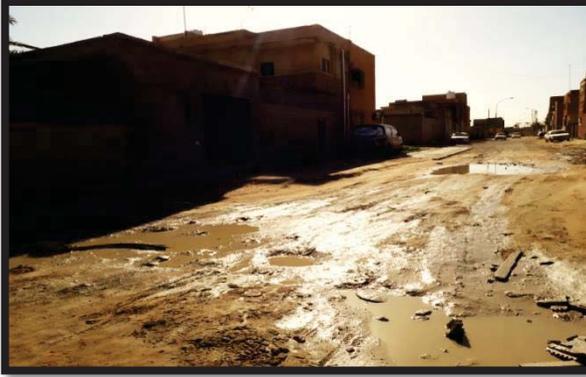
الصورة (8) : انعدام الاعتناء بأرضية الشارع

4 - بخصوص طبيعة الاهتمام والاعتناء بأرضية الشارع المعبدة، فكانت النسبة (92%) من عينة الدراسة تؤكد عدم الاهتمام بأرضية الشارع، في حين (8%) من العينة لا تعطي للموضوع أهمية.

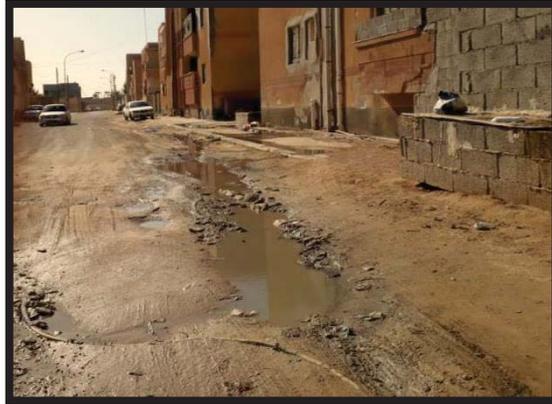
5 - أما عن أرضية الشارع ومناسبتها للمشاة والسيارات، فكانت أرضية الشارع من أكثر العوامل المساهمة في تلوث المشهد البصري حيث أكد (80%) من حجم العينة أنها غير مناسبة للمشاة والسيارات، بينما (20%) من العينة تنفي ذلك.
الصورة (9) : المنظر البصري لمنظر الشارع

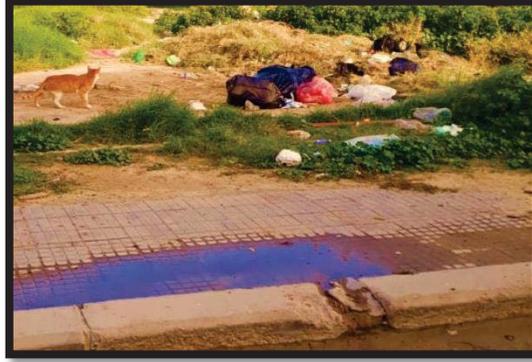
الصورة (10) : تراكم النفايات على الأرصفة

1 - بخصوص قلة الصناديق المخصصة للنفايات والقمامة وعدم كفايتها لاستيعاب النفايات من أبرز عوامل تكديس القمامة، إذ يرى (94%) من سكان منطقة الدراسة بأن صناديق القمامة غير كافية لاستيعاب النفايات، ويسبب ذلك اضراراً صحية لسكان الحي، كونها مصدر جذب للعديد من الحيوانات السائبة والقوارض والحشرات وكانت النسبة (6%) لمن أكد بكفايتها.

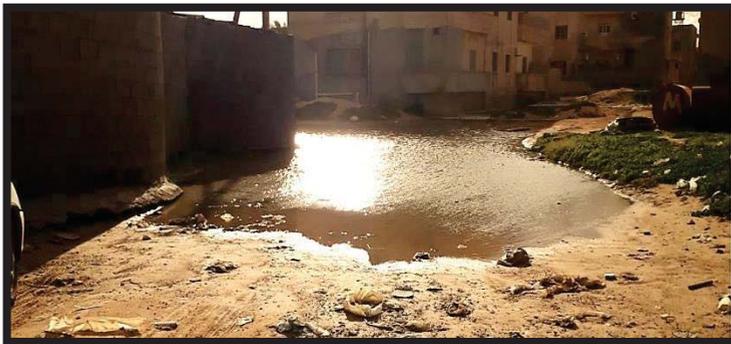
الصورة (11) : تجمع مياه الأمطار في منطقة الدراسة

2 - أما عن تواجد صهاريج لتصريف مياه الأمطار في منطقة الدراسة بينت نتائج العينة أن (6%) أكد بتواجدها، و(94%) أكد بعدم تواجد هذه الصهاريج، كونها تسبب إزعاج للسكان نظراً لتجمع مياه الأمطار، وهذا راجعاً لعدم الاهتمام بأرضية الشوارع.

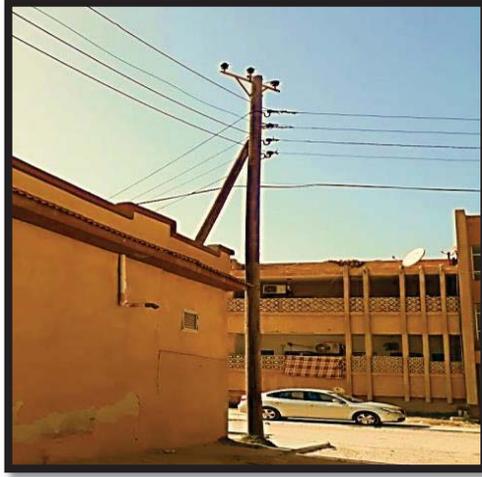
3 - أما التأثير الإيجابي والسلبى على منظر البيئة لكون هذه الإمدادات ظاهرة أو مخفية، فقد بينت نتائج الزيارة الميدانية ارتفاع التأثير السلبى لكون هذه الإمدادات ظاهرة وتشكل منظرًا سلبيًا للبيئة، وبذلك أسهمت في إحداث تلوث بصري ولوحظ أيضاً تشابك الأسلاك الكهربائية وأسلاك الهواتف في منطقة الدراسة أما فيما يخص أعمدة الإنارة فكانت ذات طول مبالغ فيه وبعضها لا تعمل. انظر الصورة (12) و(13) و(14) الصورة (12): منظر الأسلاك الكهربائية
